## Qualitätssicherung an Grundwassermessstellen: Darstellung und Bewertung des aktuellen Sachstandes in Bayern

Bayerisches Landesamt für Umwelt (LfU), Referat Hydrologie des Grundwassers

Mai bis September 2012

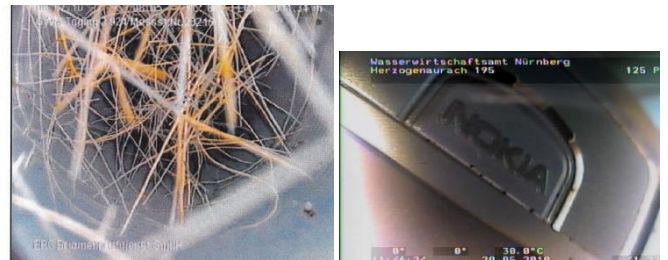
Anhand ausgewählter, hydrogeologisch relevanter Stammdaten zu den Messstellen und von aus den Berichten erfassten Informationen zu festgestellten Qualitätsmängel wurden drei- bzw. vierstufig klassifizierte Kriterien entwickelt, mit denen die Bewertung vorgenommen wurde. Die beiden Fotos zeigen 2 markante Mängel bei Messstellen (rechts: Handy am Grund):

Die wichtigsten davon waren Abweichungen der messbaren Teufen von den Solltiefen (Auflandungen) sowie Ablagerungen an den Rohrrinnenwänden im Filterbereich. Daneben ging in die Gesamtbewertung noch das Vorhandensein von Fremdkörpern im Rohrbereich, der technische Zustand des unterirdischen Bauwerkes und die Einschätzung der Kamerabefahrung durch die ausführende Firma ein, die z. T. wertvolle Zusatzinformationen enthält. Alle Ergebnisse wurden messstellenscharf tabellarisch (in Form der erweiterten Stammdatei), exemplarisch fotografisch und kartografisch (landesweite Übersichtskarten) dokumentiert. Sämtliche Grundlagendaten dazu wurden dem AG digital übergeben.

Daneben wurde eine aggregierte Gesamtbewertung der Kamerabefahrungen sowie eine daraus abgeleitete Empfehlung für weiterführende Arbeiten erstellt. In Ergänzung zu den optischen Kamerabefahrungen wurde der Einsatz geophysikalischer Messmethoden, eine Regenerierung (Kombination aus mechanischer Vor-, ggf. chemischer Zusatz- und hydraulischer Endreinigung) oder eine Sanierung empfohlen.
