Hydrogeologisches Gutachten zur Identifizierung der Ursachen von Verlandungstendenzen des Kliestower Sees bei Trebbin

TERRA URBANA Umlandentwicklungsgesellschaft mbH

Juli bis Dezember 2014

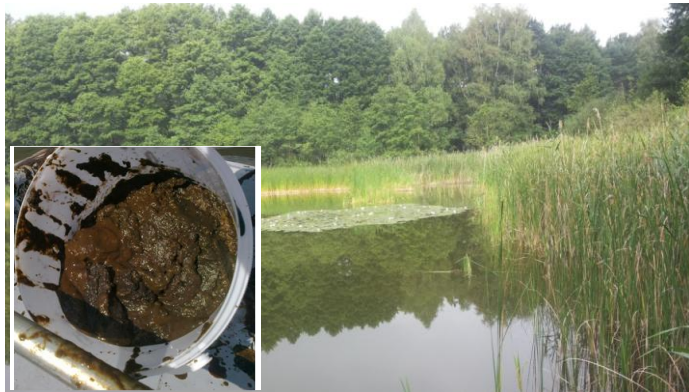
Der See ist ein natürliches oberirdisches Standgewässer ohne oberirdische Zu- oder Abflüsse von Fließgewässern. Seine Wasserspeisung erfolgt demnach über den Niederschlag und die Durchströmung des Grundwassers. Wie viele grundwassergespeiste Brandenburger Seen ist er damit abhängig von den aktuellen klimatischen Veränderungen.

Ein ehemaliger Anschluss an Entwässerungsgräben fungiert aufgrund permanenter niedriger bzw. sinkender Pegelstände nicht mehr als aktiver Abfluss. Die Wasserfläche des Sees beträgt etwa 10 ha, wobei die Uferzonen, vor allem im südwestlichen Bereich, mit einem etwa 25 bis 50 Meter breiten Schilfröhrichtgürtel bewachsen sind. Nach dem bisherigen Kenntnisstand bilden vor allem in den Randbereichen sandige Substrate die Sohle des Gewässers. Im mittleren und südwestlichen Bereich ist der Seeboden mit zunehmender Tendenz stark verschlammmt. Im Rahmen bisheriger Vor-Ort-Erkundungen konnten Wassertiefen im Mittel von 0,60 bis 1,40 m sowie Sedimentmächtigkeiten von ca. 0,10 - 0,50 m in Randlagen und bis zu 4,30 m in der Gewässermitte konstatiert werden.
